n.réf.: **ASA 4628 10\_2**

## **RAPPORT D'ANALYSE** n°190 682 - 10

L'analyse de deux échantillons susceptibles de contenir des fibres d'amiante prélevés au sous-sol de l'Ecole de Merl sise 152 rue de Merl à Luxembourg.

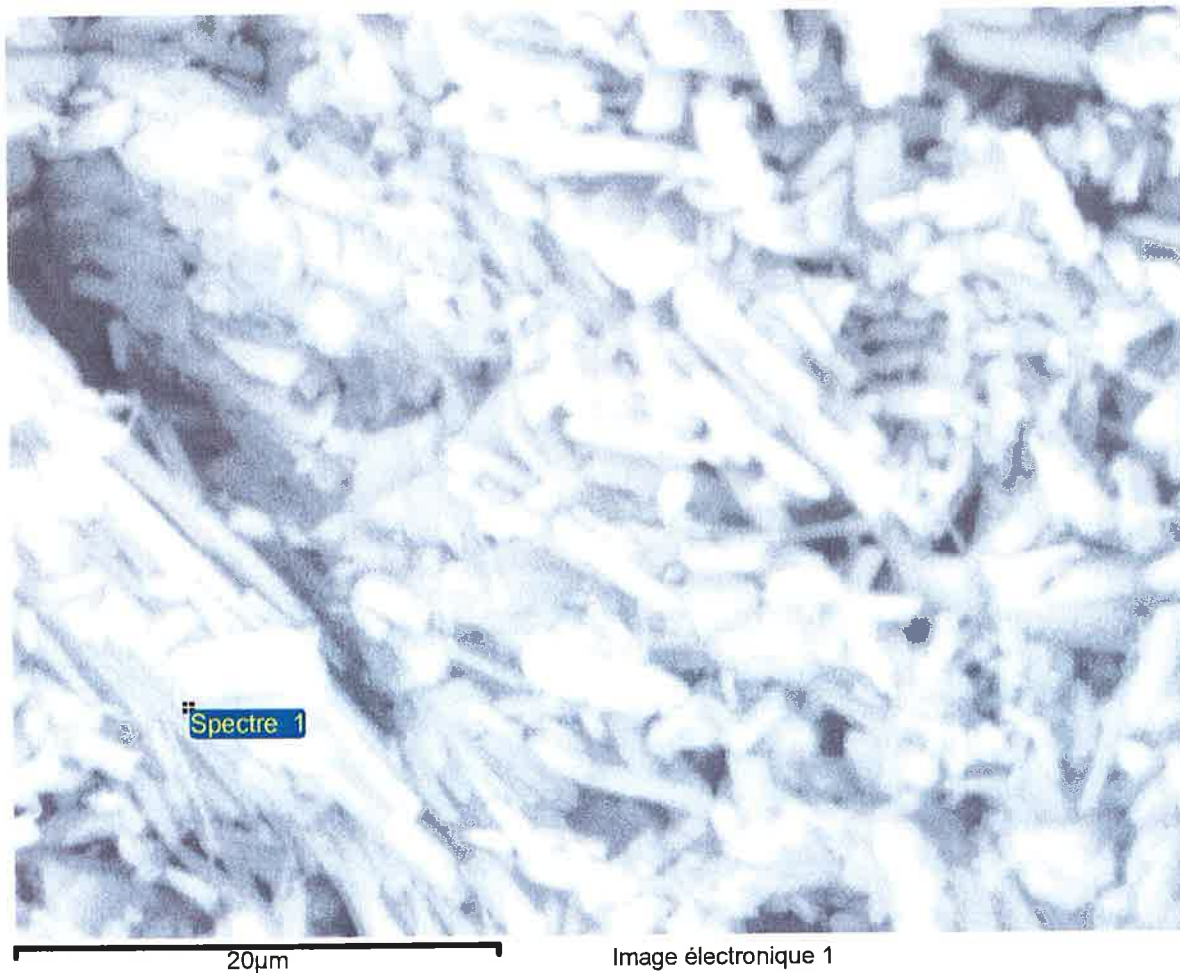
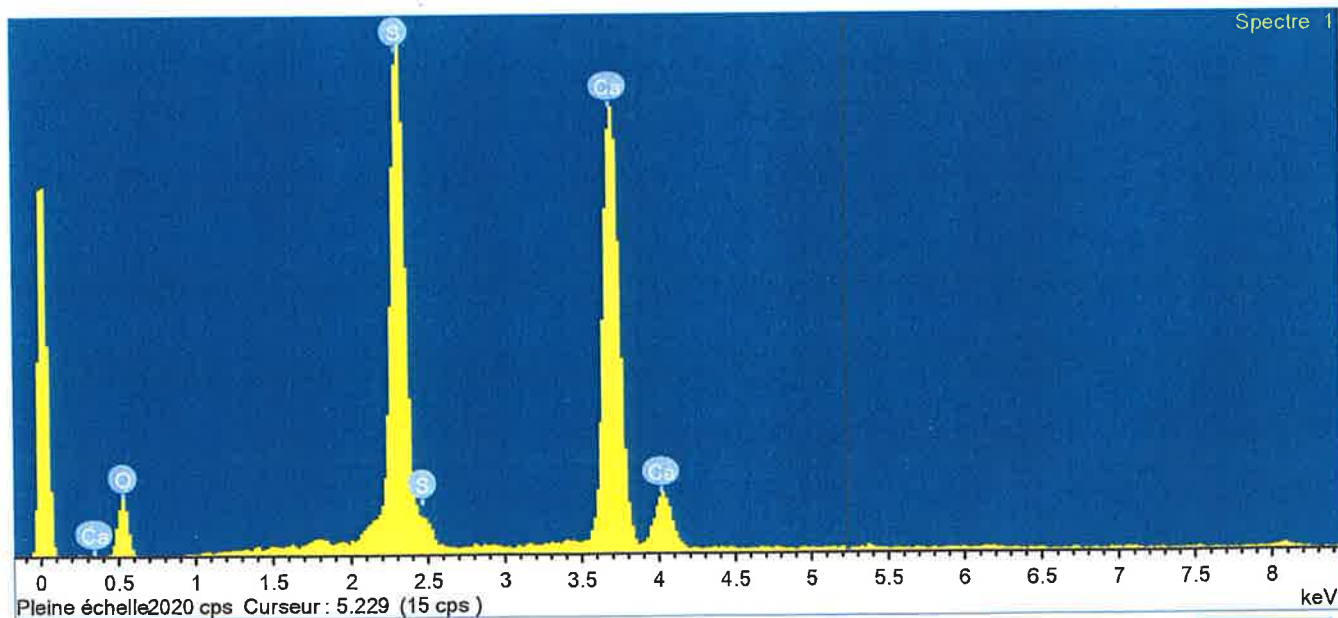
ASA 4628-10\_2 D1

Sous-sol / Ancienne cuisine / Calorifuge

4.3.1. A l'examen sous microscope électronique à balayage, cet échantillon présente une structure fibreuse.

4.3.2. L'analyse par microsonde EDX montre que les fibres analysées dans l'échantillon n'ont pas une composition élémentaire typique d'un amiante (autres fibres minérales).

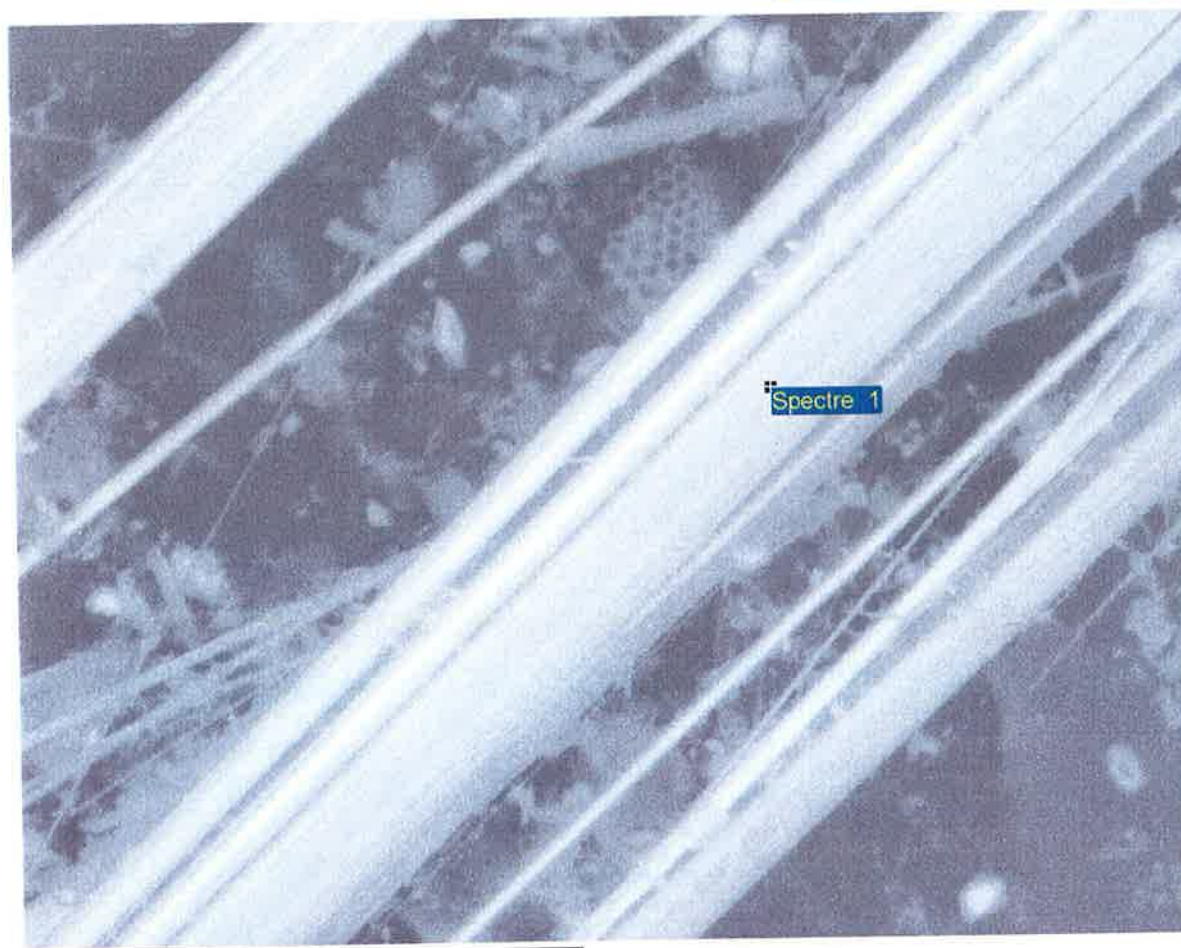
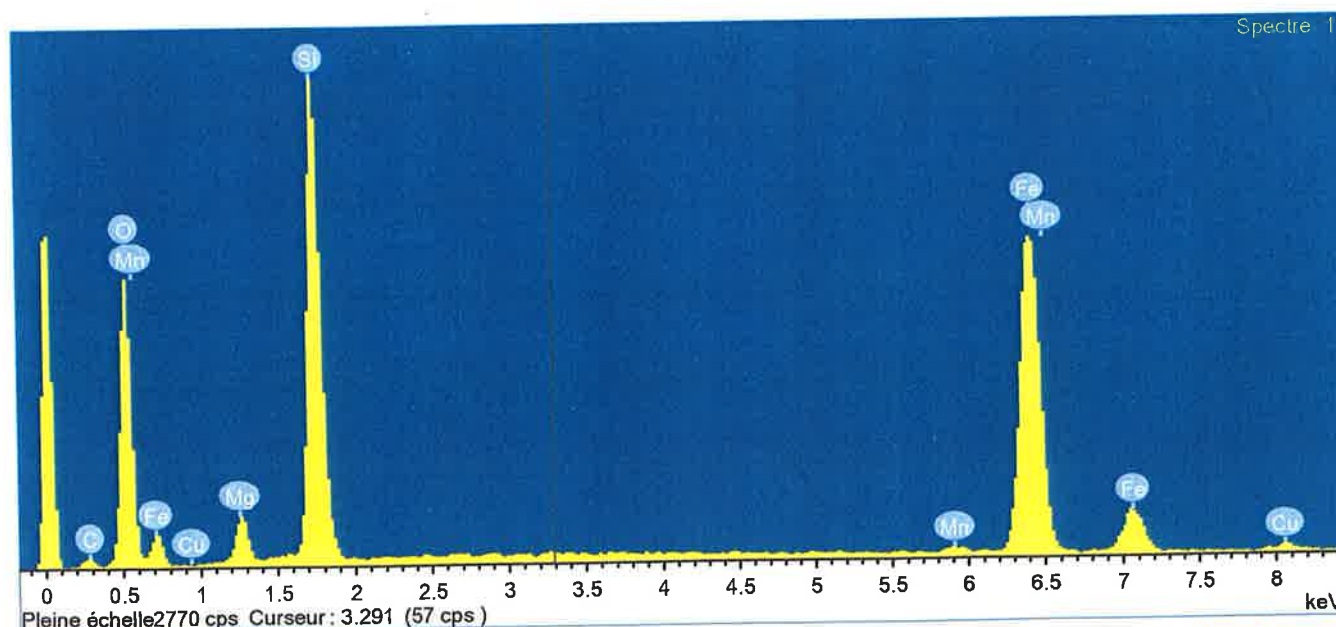
ASA 4628-10\_2 D2

Sous-sol / Côté hall sportif / Calorifuge

4.1.1. A l'examen sous microscope électronique à balayage, cet échantillon présente des structures/phases fibreuses.

**4.1.2. L'analyse par microsonde EDX montre que cet échantillon contient des fibres d'amiante. Type amphibole, faiblement lié**
